LANS

THERMOGRAFIE CHECK & ANALYSE

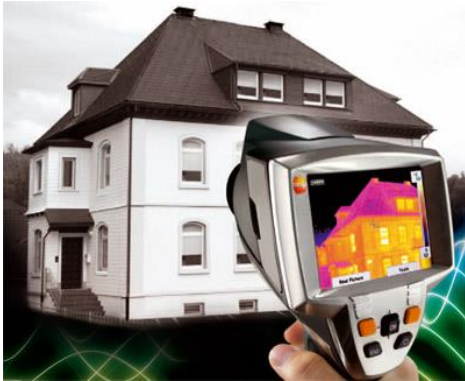
Die Thermografie ist eine Methode Infrarotstrahlung (Wärmestrahlung) bildhaft darzustellen. Mittels einer Wärmebildkamera wird die Infrarotstrahlung eines Objektes oder Körpers durch eine spezielle Optik und elektronische Sensoren in ein farbiges Wärmebild umgewandelt.

Eine Thermografieaufnahme stellt immer nur ein Bild der Oberflächentemperatur dar, es ist keine Röntgenaufnahme mit der man durch etwas hindurchschauen kann.

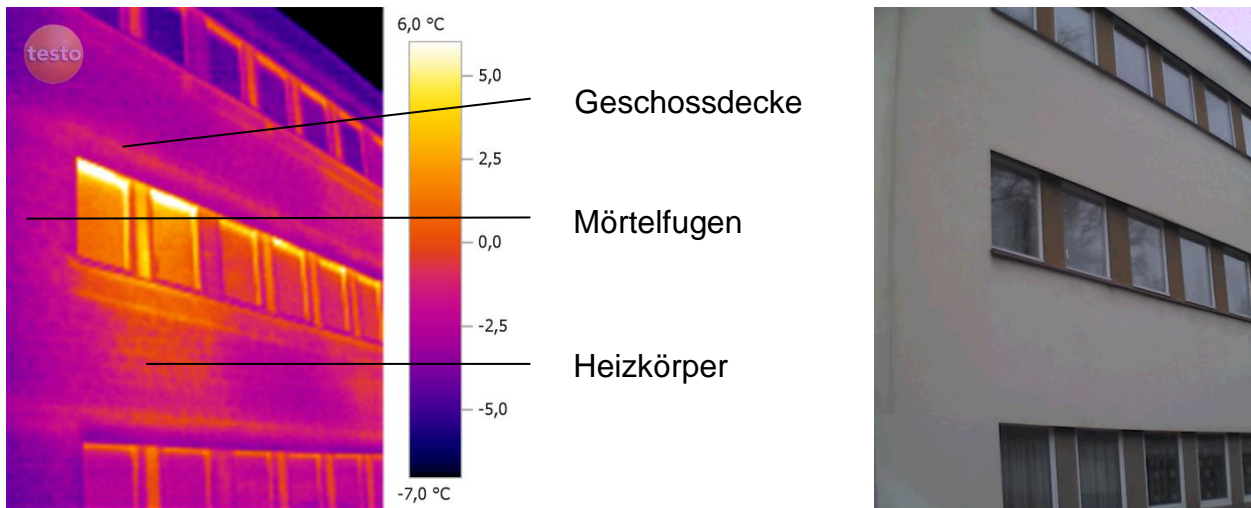
Nachfolgend ein charakteristisches Beispiel für Schwachstellen, die sehr gut aus einer Thermografieaufnahme ersichtlich sind.

Die Fassade zeigt die typischen Charakteristika einer nicht nach außen gedämmten Wand auf. Es zeichnen sich einzelne Ziegel- und Mörtelfugen, Wärmebrücken durch die Einbindung der Geschosdecken und ein erhöhter Wärmeverlust im Bereich der Heizkörper ab.
